APPUI A LA GESTION DE L'EROSION EN EXPLOITATION FORESTIERE

BILAN GENERAL DE L'APPUI

Novembre 2014

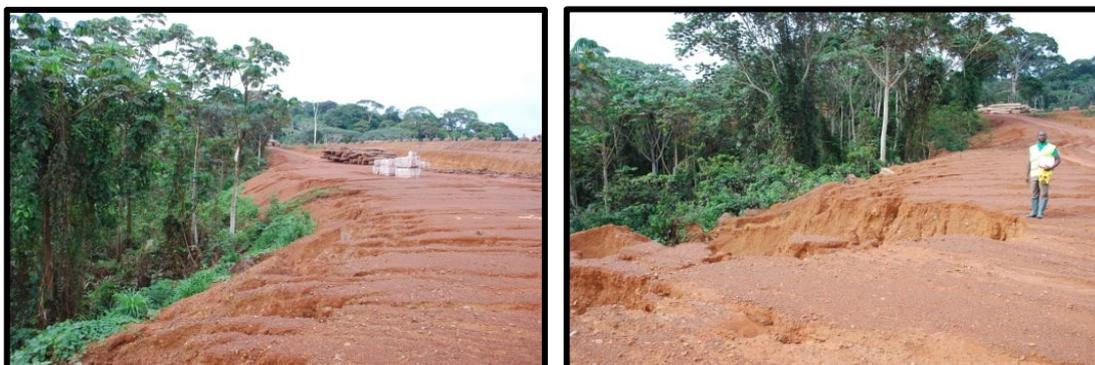
Figure 11 : Site PW_ZU_06, érosion à proximité de la scierie de l'Entreprise 1

Sur les sites L'ENTREPRISE 1, il est apparu que le chantier PW_ZU_06, situé proche de l'usine était le plus intéressant à traiter du fait de la nécessité de stabiliser cette zone et de son intérêt du point de vue de la formation des équipes de l'entreprise. En accord avec la direction de L'ENTREPRISE 1, il a donc été décidé de se concentrer uniquement sur ce site qui nécessitait la réalisation d'un caisson en bois à compléter par la plantation de matériel végétal de type plants et plançons, ce qui permettait d'appréhender ces deux techniques.

- Etape 1 : terrassement du talus, de manière à creuser la fouille destinée à recevoir le caisson, et ce jusqu'au terrain naturel ;
- Etape 2 : mise en place sur toute la surface du fond de fouille de sciures de bois dur fournie par la scierie, et destinées à drainer le dessous du caisson en remplacement de matériaux latéritiques drainants ;
- Etape 3 : travaux de montage du caisson, de 109 m de long, 3 m de large et d'une hauteur moyenne de 5 m, en commençant par les longrines, puis les traverses, de la terre végétale, et des plançons de diverses espèces sélectionnées sur le site de CFAD pour végétaliser l'ensemble.

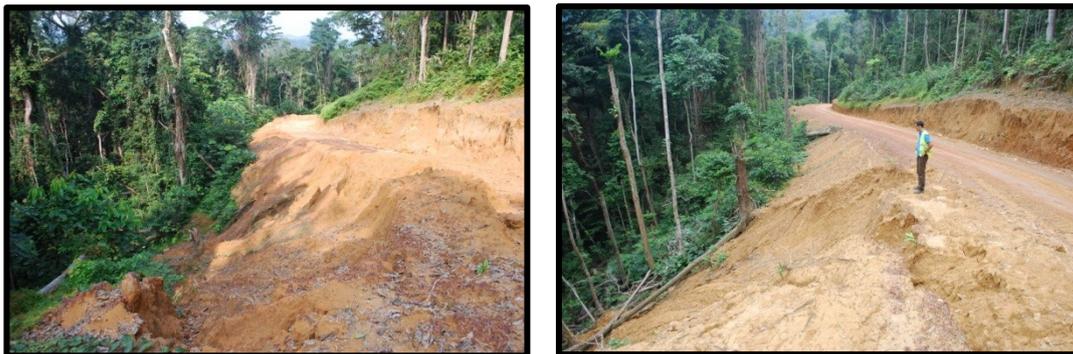
Figure 12 : Site RK_04, talus de bord de piste déstabilisé de l'Entreprise 2

Le diagnostic à proprement parler a mis en lumière plus d'une dizaine de points sensibles sur les sites de L'ENTREPRISE 2. Cependant, deux chantiers ont été définis comme ultra-prioritaires. Au final, seul le site RK_04, qui correspond au talus aval d'une piste qui menaçait de s'effondrer du fait d'une mauvaise gestion des eaux de ruissellement a été sélectionné. Etant donné l'importance des travaux à mettre en œuvre, le temps imparti (1 mois) limitait la réalisation à ce seul chantier. Sur ce site, la mise en place d'un caisson de bois avec une végétalisation finale par des plants et plançons a été préconisée, comme sur le site de L'ENTREPRISE 1.

- Etape 1 : Enlèvement du remblai. Le terrassement en plein est très sensible et difficile, le terrain en-dessous de la route où sera construit le caisson est constitué de remblais poussés lors de la construction de la piste. Il est nécessaire de creuser jusqu'au terrain naturel sur lequel sera posé le caisson bois.
- Etape 2 : Une fois le terrassement terminé, commence la phase de montage du caisson en bois, par la pose d'un drainage et d'une buse sous l'ouvrage, la pose de longrines et de traverses, chaque longrine et chaque traverse sera entaillée à la tronçonneuse pour assurer une stabilité et le maintien de chaque pièce composant le caisson.

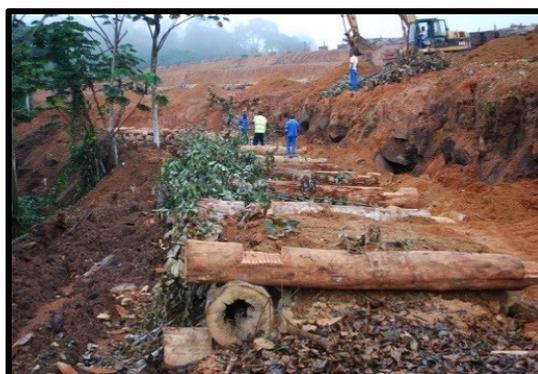
Figure 13 : Photographie du caisson de bois réalisé sur le site de l'Entreprise 1 en cours de finalisation

- Longueur : 109 m ;
- Largeur : 4 m ;
- Hauteur : 5 m ;
- Volume total, estimé à 1 600 m³.

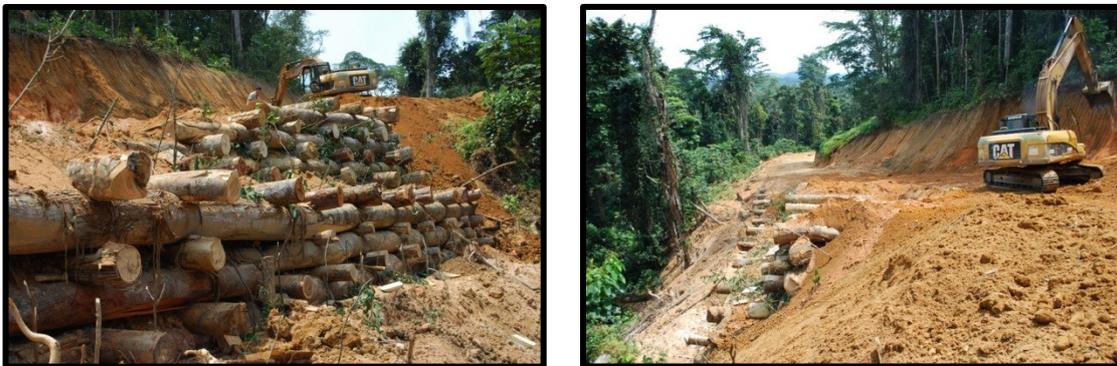
Figure 14 : Photographies du caisson de bois réalisé sur le site de l'entreprise 2 en cours de finalisation

- Longueur : 35 m ;
- Largeur : 5 m ;
- Hauteur : 6 m ;
- Volume total, estimé à 1 000 m³.

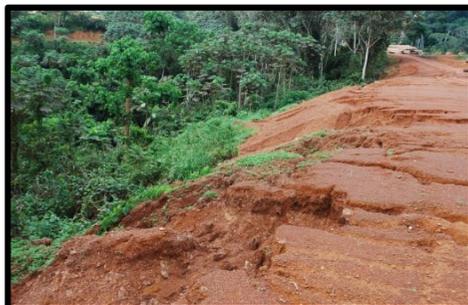
tête de talus en recul à cause de l'érosion 22/11/13

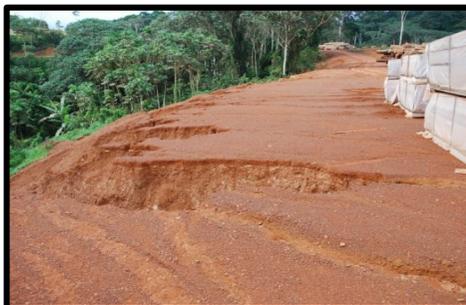
creusement majeur (> au m en quelques mois) 22/11/13

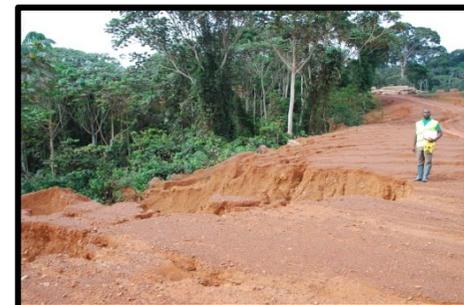
vue sur le creusement majeur de la zone 22/11/13

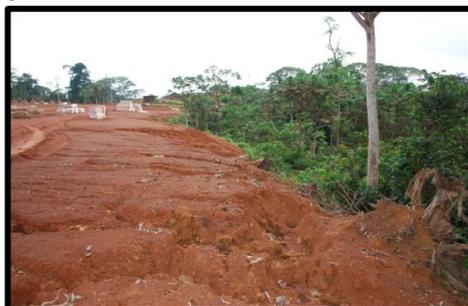
glissement 22/11/13

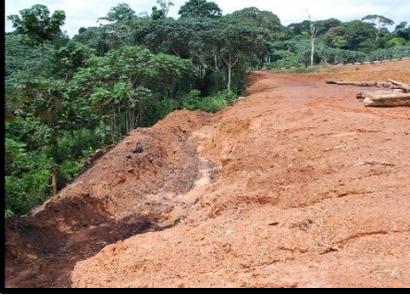
L'ENTREPRISE 1 où une zone à protéger de l'érosion est restée à nue lors de pluies, les talus générant alors des écoulements de particules ce qui a conduit à leur dégradation. Il a fallu en reprendre une partie.

après une grande pluie 18/03/14	déversement de sciure bois dur

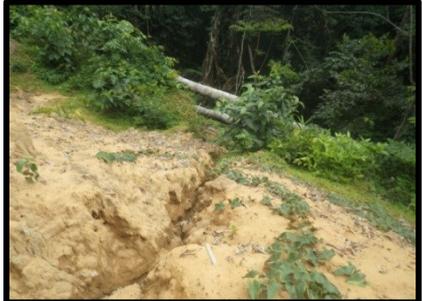
ravinement talus aval 08/11/13

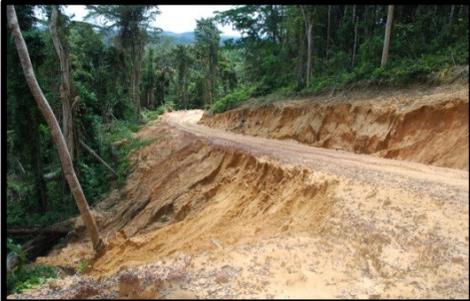
partie aval de la piste érodée 08/11/13
